# **Esteettömyyskartoitusraportti**

## **Osana sweet spots – esitystaideprojektin saavutettavuustyötä**

Pinja Eskelinen 2025

Sweet spots – tapahtuman tilat sijaitsevat Meritornin 10. kerroksessa Merihaassa, Helsingissä. Kartoituksessa arvioitiin tapahtumatilan lisäksi esteetön wc, tapahtumatilaan kulkeminen rakennuksen sisällä sekä sinne saapuminen. Raportin käsittely etenee tapahtumatilasta ulospäin. Raportissa jokainen tila on laitettu oman pääotsikon alle, jonka sisälle on jaettu alaotsikoihin tilan esteettömyyden eri osa-alueita. Osa-alueissa kerrotaan aina ensin arvio esteettömyydestä ja vasta sen jälkeen kehitysehdotukset.

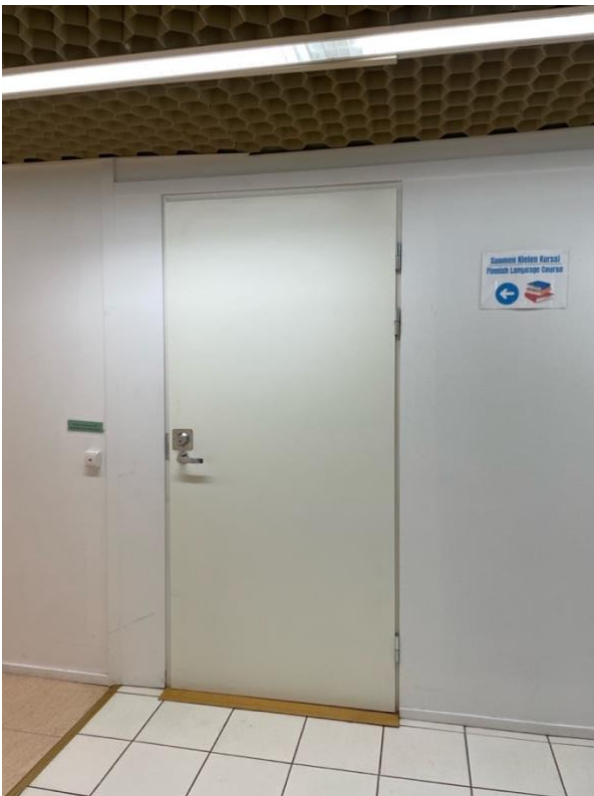
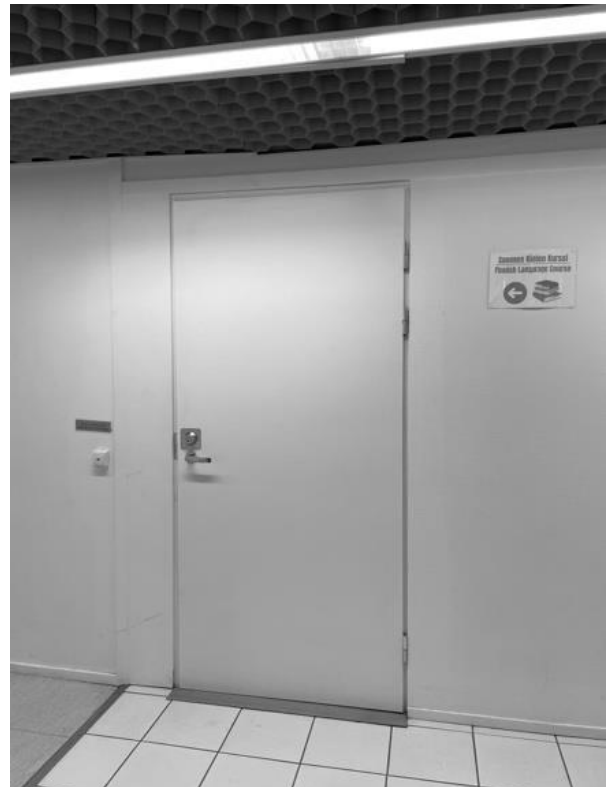
Tapahtumatilaa ei ole merkitty opasteilla. Tapahtumatilan oven vieressä on Familia ry:n suomen kielen kurssi -opaste, joka voi olla harhaanjohtava sen osoittaessa tapahtumatilan oveen (Kuva 1 a). Suosittelen siirtämään opasteen oven vasemmalle puolelle sekä lisäämään ennen tapahtumia oman opasteen. Tapahtumatilan opasteen olisi hyvä noudattaa mahdollisimman paljon suosituksia (Liite 1, Tilaopaste kriteerit).

Tapahtumatilan sisäänkäynnin ovi sekä sitä ympäröivät seinät ovat valkoisia, joka voi tehdä ovesta vaikeasti hahmotettavan kuten näkyy kuvassa 1 a ja 1 b edellisellä sivulla. Oven vapaan tilan koko sekä pyörätuolilla pyörähtämistä että sen avaamista varten on vajaa oven kummallakin puolella.

| Oven reunat merkitään teipillä, jotta se erottuisi seinästä selkeämmin. |

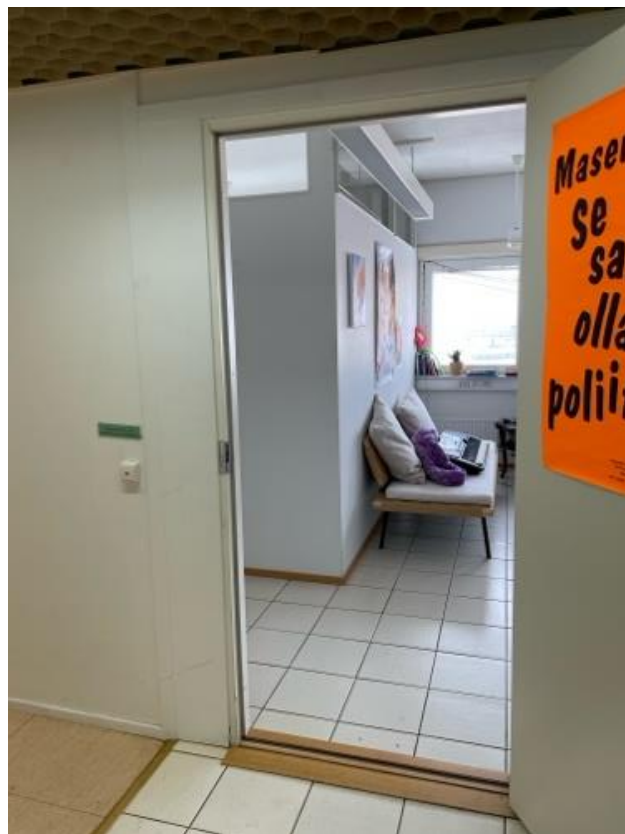
Kuva 2

Ulkopuolella etäisyys vastakkaiseen seinustaan on noin 2,5 m, mutta oven aukeamispuolella lattiataason eron takia avautumistilaa jää vain 225 mm (kriteeri  $\leq 400$  mm) kuten näkyy kuvassa 2.

Lattiatasoja erottava kynnyks on 15 mm korkea ja kaltevuudeltaan 4–7 %, joka voi haastaa pyörätuolilla pyörähtämistä. Kuvassa 2 näkyy myös oven sisäpuolella etäisyys edessä olevaan seinään, joka on noin 1250 mm noin 30 mm leveydeltä. Etäisyys kuvassa näkyvään sohvaan on kuitenkin yli kriteerin ( $\geq \varnothing 1500$  mm). Oven sisäpuolella olevan syvennyksen takia oven avautumistila on alle 400 mm (kuva 3).

| Oven sisäpuolelle varataan tilaa pyörähtämisympyrää ( $\geq \varnothing 1500$ mm) varten siirtämällä tuolia ja pörrömattoa. |

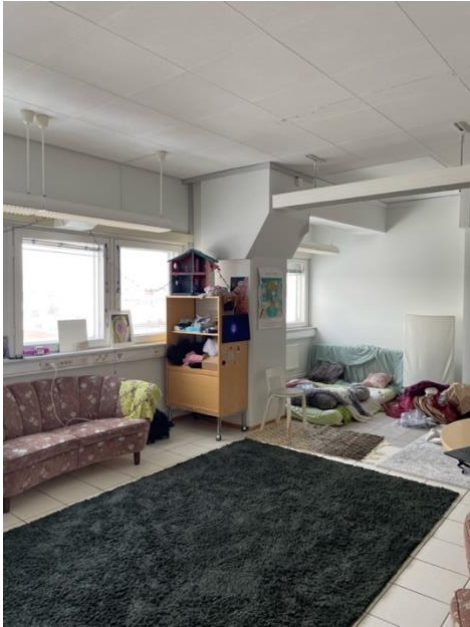
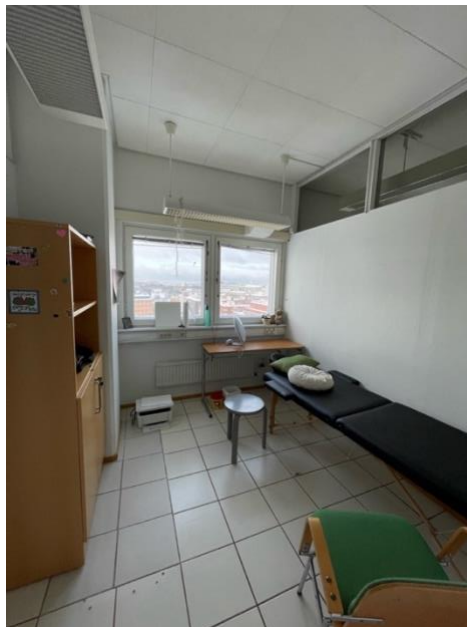
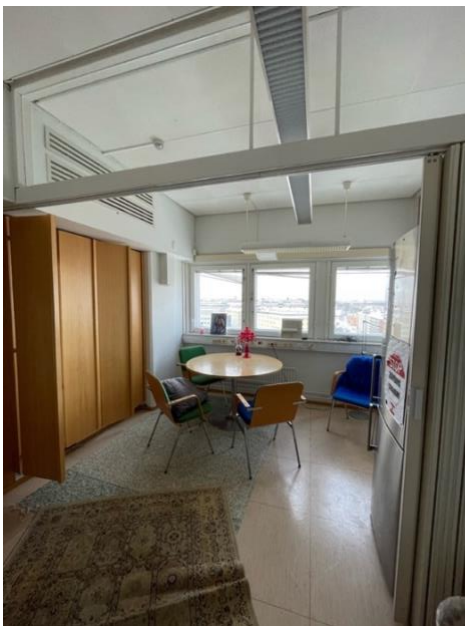
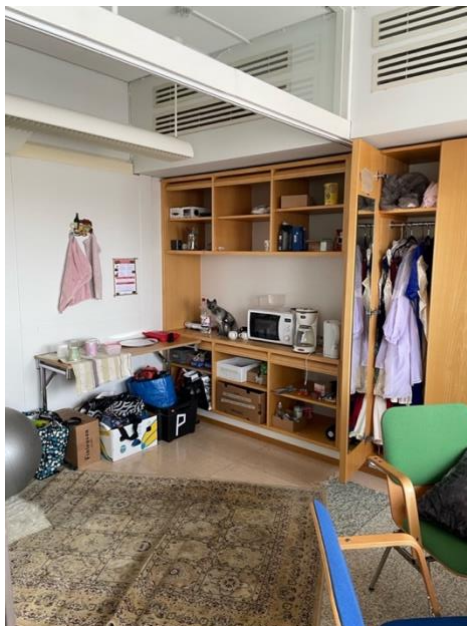
Tapahtumatilan lattia erottuu tummuuskontrastiltaan seinästä tumman listan avulla. Lattia on suurilta osin ruudullista laatoitusta, mutta oleskelutilassa lattia on yksivärinen ja kiiltäväpintainen. Lattia ei anna vaikutelmaa tasoeroista, mutta oleskelutilan lattia heijastaa valoa ja voi siten häikäistä. Kalusteet erottuvat tummuuskontrastina taustastaan. Tapahtumatilan jokaisessa työtilassa on riittävästi tilaa pyörätuolilla pyörähtämiselle, kuten näkyy kuvissa 4 a, 4 b, 4 c, 4 d ja 4 e. Kuvissa näkyvät kalusteet ovat siirrettäviä, eivätkä ne

olleet kartoitusta tehdessä tapahtumien järjestyksessä. Työtiloja yhdistävä käytävä (kuva 5) on leveydeltään 1250 mm ja pituudeltaan 4600 mm.

| Tuolien korkeutta ja istuinosan kaltevuutta tulisi säätää tyynyjen avulla. Tyynyt eivät saa olla liian pehmeitä ja niiden korkeus tulisi mitata yhdessä tuolien kanssa ennen käyttöä (suosituskorkeus 500–550 mm). |
| Matalampia istuimia (esim. paksumpia tyynyjä) tulisi lisätä sekä lyhytkasvuisia henkilöitä että muita mahdollisia käyttäjiä varten. |
| Kalusteet ja matot tulisi järjestää niin, että polkupyörällä on mahdollista kulkea ( $\geq 900$ mm). |

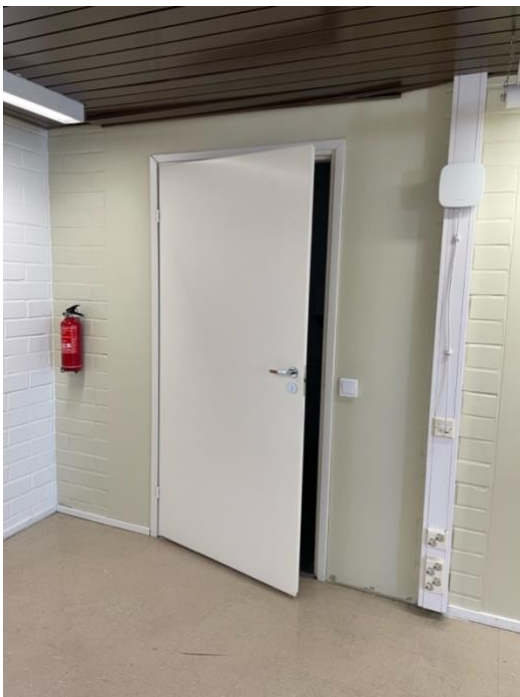
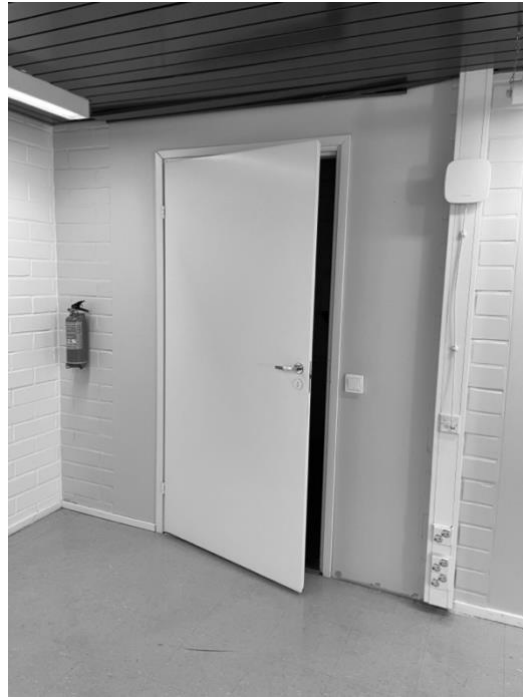
16. kerroksessa esteettömään wc-tilaan on pääsy suoraan käytävästä ja itse wc-tila on auki. Lisäksi wc-tilan ovi on kevyt, riittävän leveä, se avautuu ulospäin ja sen ulkopuolella on riittävästi sekä avautumistilaa että pyörähtämistilaa. Ovi on kuitenkin tavanomainen valkoinen sisäovi vaaleanvihreää seinää vasten, jonka tummuuskontrasti ei välttämättä ole riittävä kaikille (kuvat 8 a ja 8 b). Lisäksi oven lukkoa ei ole mahdollista käyttää yhdellä kädellä, eikä oven sisäpuolella ole lankavedintä. Ovessa on kynnyks, mutta isompi este on wc-tilassa oleva tasoero, joka on heti oven edustalla (kuvat 9 a ja 9 b). Tasoero on nouseva, liuskan mallinen toteutus, jonka korkeusero kynnykseen on 30 mm. Tämä korkeusero vähentää oven vieressä olevaa avautumistilaa oven sisäpuolella.

hälytysjärjestelmää. Valaistusvoimakkuus on korkea 480 lx, mutta valaistus oli tasainen. Valokytkin sijaitsee wc-tilan ulkopuolella sopivalla korkeudella, mutta liian lähellä nurkkaa. Valokytkimen tummuuskontrasti ei ole riittävä, kuten näkyy kuvissa 8 a ja 8 b. Tilassa ei ole liiketunnistinta.

Kynnys tulisi poistaa, jotta oviaukko olisi tasainen. Mikäli kynnys täytyy pitää, tulee sen olla enintään 20 mm korkea ja muodoltaan joustava tai kokoon painuva helpomman ylityksen varmistamiseksi.

Oven tummuuskontrastia tulisi lisätä joko maalamalla seinät tai vaihtamalla ovi tummempaan.

Oveen tulisi lisätä vaakasuuntainen vedin saranpuolelta alkaen (pituus 600 mm, korkeus 800 mm).

Lukko tulisi vaihtaa yhdellä kädellä avattavaan lukkoon.

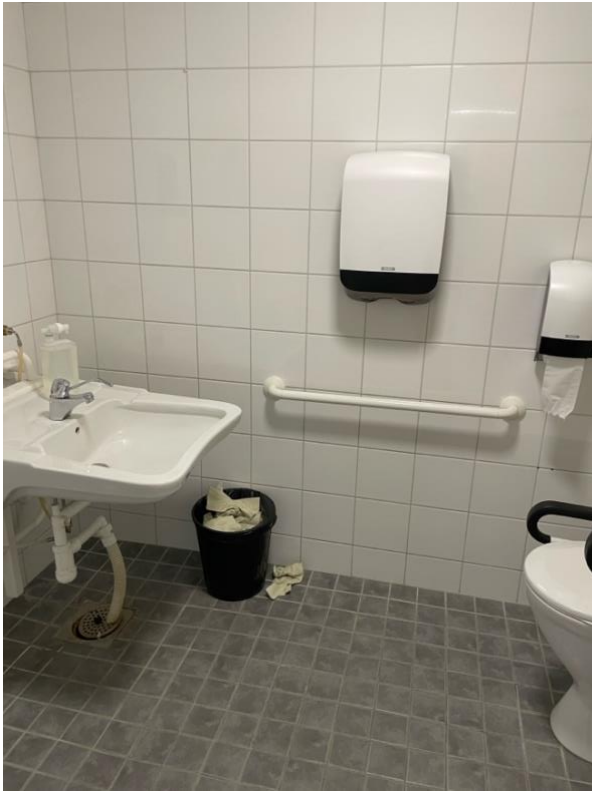
Kuva 10 a

Wc-tilan mitoituksessa vain wc-istuimen takalinjan etäisyys seinään oli riittävä, mutta muuten mitoituksessa oli isoja puutteita, joiden takia kiinteiden kalusteiden käyttäminen ei ole mahdollista pyörätuolilla. Wc-tilan vapaan tilan halkaisija kiinteistä kalusteista on riittämätön, koska edellisessä kappaleessa mainitun korkeuseron ja vastakkaisella seinällä olevan käsijohteen etäisyys toisistaan on 1490 mm ja etäisyys wc-istuimesta käsienpesualtaaseen on vain 850 mm (kuva 10 a), jolloin pyörähdystilaa jää alle kriteerin Ø1500 mm. Lisäksi wc-istuimen molemmin puolin ei ole vähintään 800 mm leveää vapaata tilaa (kuva 10 b). Lähellä ei myöskään ole toista peilikuvana toimivaa wc-tilaa.

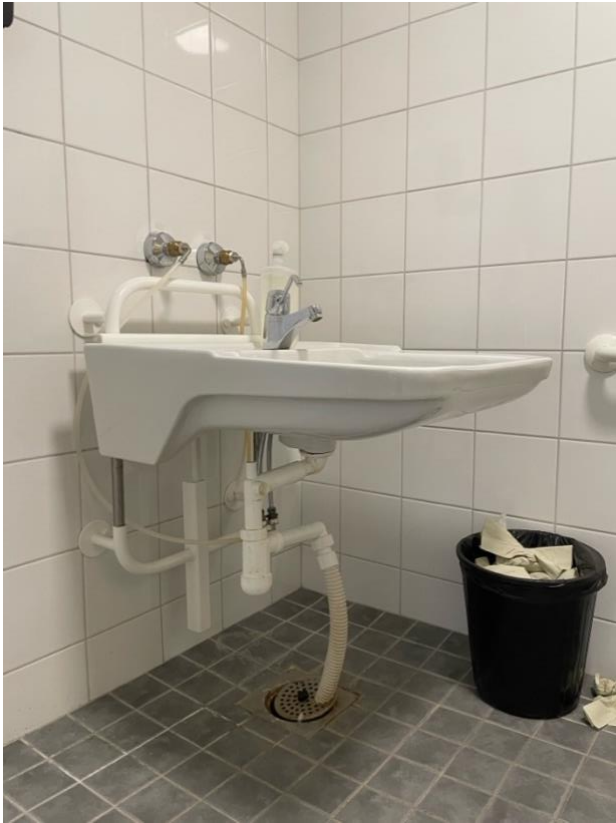
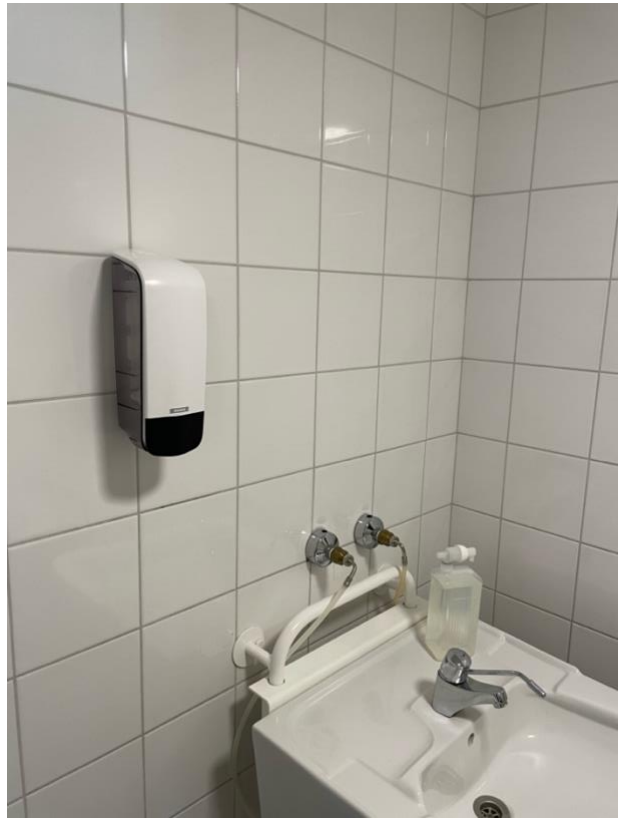
Käsienpesuallas alla on kiinteäksi asennettu, jolloin sen korkeutta ei voi säätää tai sitä ei voi kallistaa. Käsienpesualtaan korkeus lattiasta on liian matala, sen ollessa vain 740 mm korkea. Lisäksi polvitila on myös riittämätön, kun polvitilaa on liian vähän sekä korkeudelta, leveydeltä että syvyydeltä. Kuvassa 12 a näkyy, kuinka sekä hajulukko että viemäriputki on keskellä käsienpesuallasta.

Pesualtaan hana sijaitsee altaan takaosassa. Siihen on asennettu pidennettu vipu, mutta sen juoksuhana on kuitenkin lyhyt ja matalalla. Kuvassa 12 b saippua-annostelija on asennettu käsienpesualtaan viereen seinälle liian korkealle 1260 mm korkeudelle. Kyseinen saippuannostelija ei kuitenkaan ole käytössä ja sen sijaan saippuana käytetään siihen kuuluvaa saippuapakettia, joka sijaitsee pesualtaan takaosassa. Saippupaketti on suunniteltu käytettäväksi saippuannostelijan kanssa, jonka takia sen käyttäminen itsenäisesti on haastavaa kaikille. Itsenäisessä käytössä saippuapakettia ei voi käyttää yhdellä kädellä. Käsipyyhketeline sijaitsee takaoikealla ja liian korkealla, kuten näkyi edellisten sivujen kuvista 10 a, 10 b ja 11. Sekä käsienpesualtaan kiinnitys että varusteiden sijainnit haastavat niiden esteetöntä käyttöä huomattavasti lisäämällä kurottelun tarvetta ja liikkumista valmiiksi ahtaassa tilassa.

Käsipyyheteline ja saippua-annostelija tulisi asentaa käsienvesualtaan viereen oikealle, jotta niihin olisi suora pääsy käsienvesun yhteydessä.

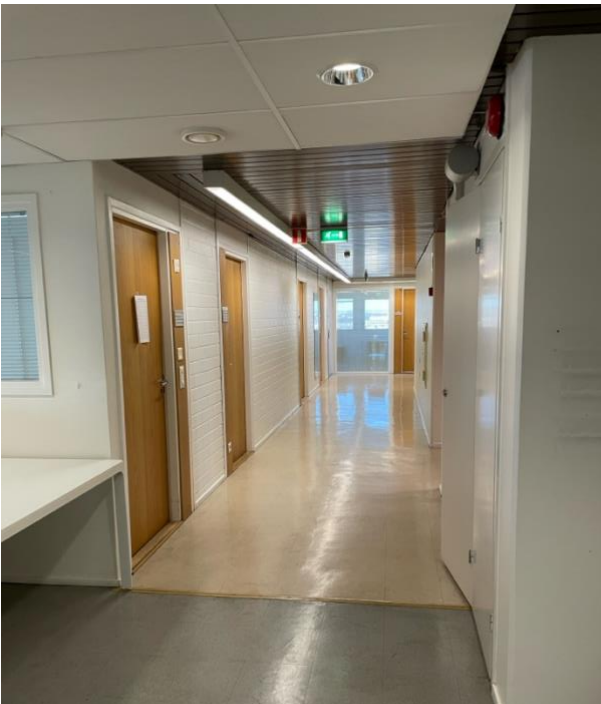
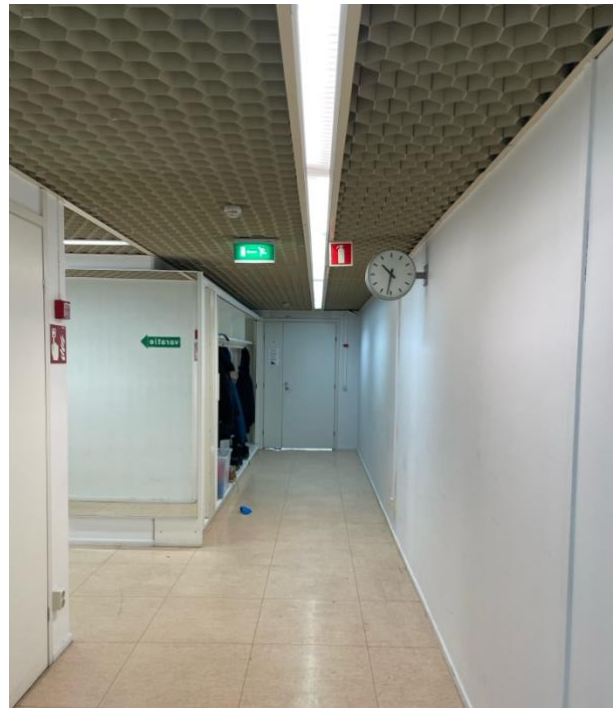
Käytävien valaistu on 200–300 lx sisällä, mutta käytäville jää katvealueita. Lisäksi lattian kiiltopintainen materiaali heijastaa ikkunasta tulevaa valoa. Muutoin käytävissä on käytetty mattapintaisia materiaaleja. Käytävissä ei ole liiketunnistimella toimivaa valaistusta, eikä valokatkaisijaa erota tummuuskontrastina seinästä. Ääniympäristönä käytävät ovat vapaita taustamelusta, taustamelutason ollessa noin 24 dB. Käytävät ovat myös vapaita puheen kuulemista haittaavasta kaikuisuudesta, vaikka tilassa ei ole käytetty vaimentavia materiaaleja. Kuvassa 13 a näkyy 16. kerroksen käytävä ja kuvassa 13 b 10. kerroksen käytävä.

| Tapahtumien aikana olisi hyvä pitää ovia kiinni, jotta valoa ei heijastuisi niin paljon käytäville. Tapahtumatilan ovi voi olla auki, mutta ikkunoissa tulisi olla verhot. |
| Käytävien valoja voisi olla hyvä pitää kiinni, mikäli valoa on paljon. |

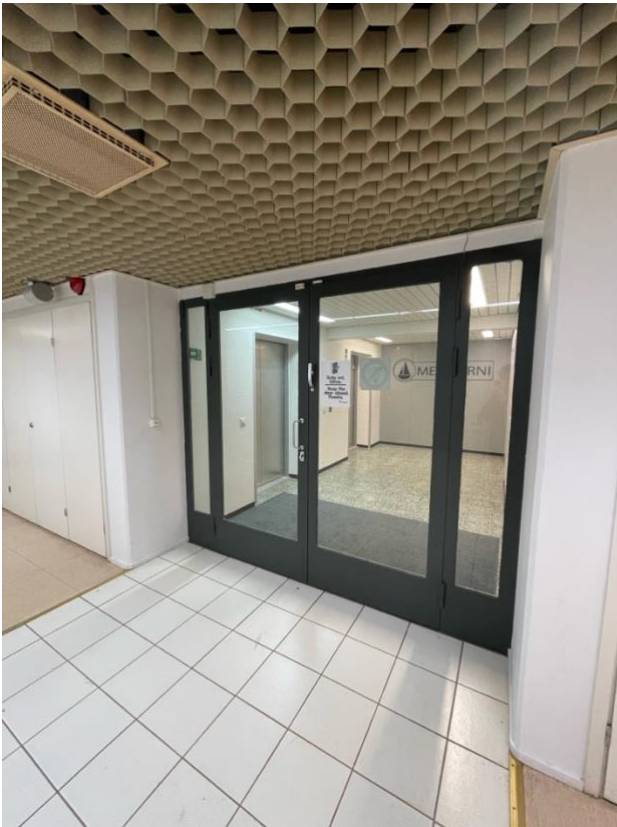
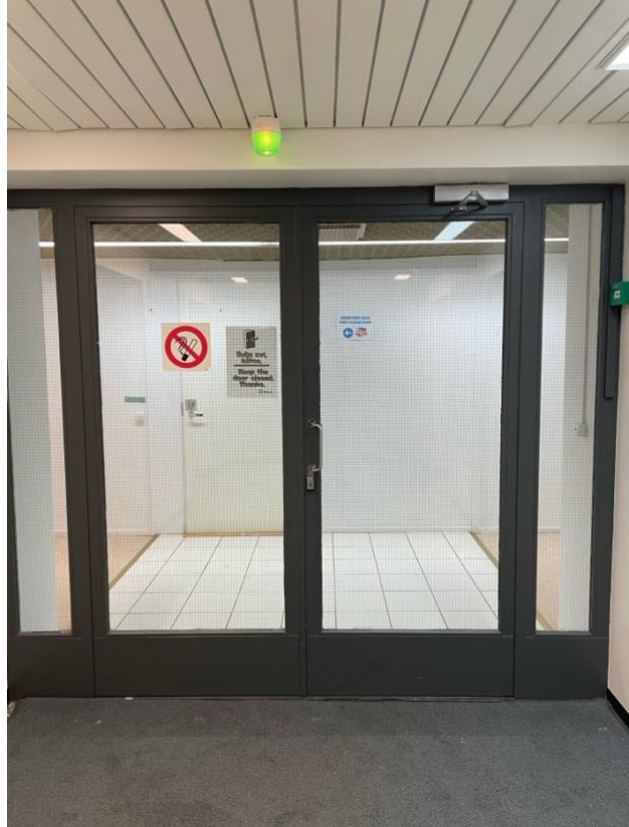
Meritornissa hisseihin on vapaa pääsy, jonka takia kerroksien tiloihin johtavien käytävien ja hissien väliin on asennettu lukolliset sisäovet. Sisäovet ovat helposti hahmotettavissa, koska ne ovat tummia ovia valkoisia seiniä vasten. Ovien ulko- ja sisäpuolilla on sekä tilaa pyörähtämiselle että tilaa oven avaamista varten. Kulkuaukkojen vapaa leveys on riittävä, jonka lisäksi on mahdollista avata viereinen ovi suurentamaan leveyttä vielä lisää. Ovet ovat kuitenkin painavia, eikä niitä ole mahdollista avata yhdellä kädellä. Ovissa on myös suorareunaiset kynnykset, jotka ovat 10. kerroksessa riittävän matalia, mutta kerroksessa 16 kynnyks on käytävän puolelta 240 mm korkea (kriteeri  $\leq 20$  mm). Vetimen ja lukon käyttökorkeudet ovat kuitenkin suositusten mukaisilla korkeuksilla. Ovet ovat lasia, mutta niissä on pientä ruutua. Ovissa ei ole kontrastimerkintöjä, mutta niissä on potkulevyt 300 mm korkeudella. Kuvissa 14 a ja 14 b näkyy 10. kerroksen sisäovi kummaltakin puolelta. 10. kerroksen ovikello on korkeudeltaan 980 mm ja sen etäisyys nurkasta on 640 mm.

Oviin tulisi kontrastimerkinnät 1000 mm sekä 1400–1600 mm korkeuksille.

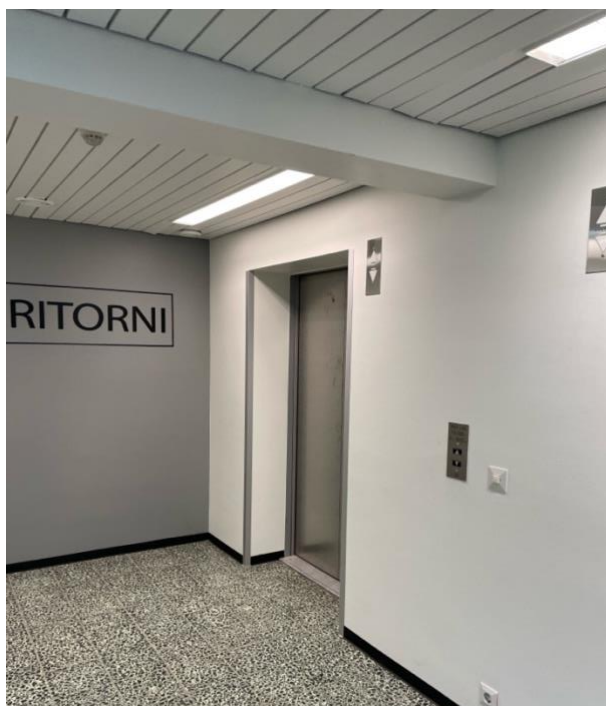
kerroksissa 1, 10 ja 16 ovat tasaisella seinällä, kaukana nurkista, mutta niiden sijoituskorkeudet ovat muutaman sentin yli suosituksen. Kutsupainikkeet kuitenkin erottuvat taustastaan ja niiden halkaisijat ovat riittävän kokoisia. Kerrosnumerot eivät ole suoraan kutsupainikkeen yläpuolella, vaan ne sijaitsevat kerrostasojen nurkissa (Kuvat 16 a ja 16 b). Hissihin ei tarvita kulkukorttia.

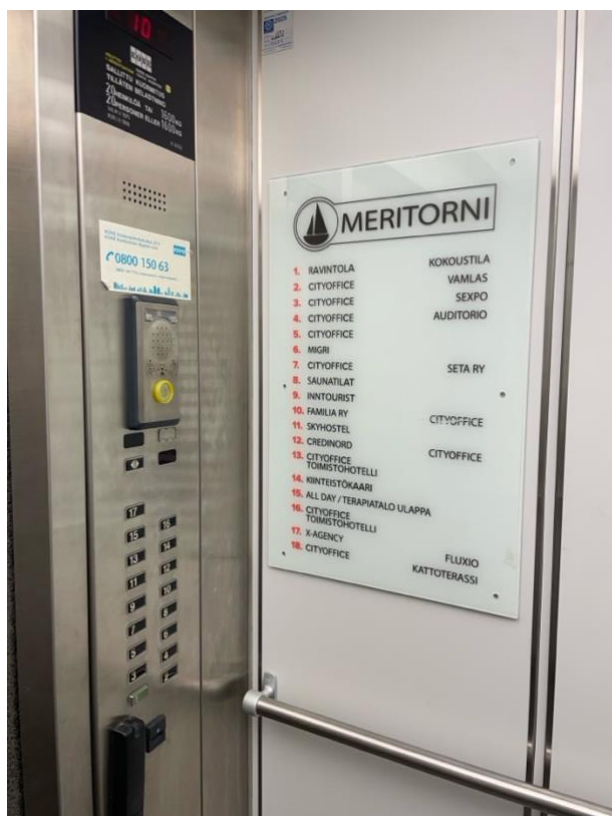
Kuva 17

Hissin sisällä olevien kerrosopasteissa (kuva 17) on käytetty helppolukuista kirjaintyyppiä Kerrosopasteita pääsee lukemaan läheltä ja niiden kirjainkoko on 15 mm. Hisseissä on pysähdystasolle saapumisesta ilmoittava kerrosnäyttö, joka ei kuitenkaan ole helposti havaittava tai luettava. Käyttöpainikkeet on sijoitettu pystysuuntaisesti, mutta ylimmän painikkeen käyttökorkeus on kuitenkin liian korkealla. 10. kerroksen ja 1. kerroksen käyttöpainikkeiden korkeudet ovat kuitenkin riittävät. Käyttöpainikkeiden etäisyys on kuitenkin vain 200 mm (suositus  $\geq 400$  mm). Käyttöpainikkeet ovat riittävän kokoisia, ne erottuvat taustastaan, uloskäyntikerroksen painike erottuu muista ja ne ovat koholla taustastaan. Numerot eivät kuitenkaan ole koholla taustastaan, eikä niitä ole merkitty pistekirjoituksella. Hälytyspainikkeen korkeus on liian korkealla, kun sen etäisyys lattiasta on 1450 mm (suositus 900-1100 mm). Hälytyspainike kuitenkin erottuu taustastaan. Avunpyyntö menee perille sekä äänimerkillä, puheyhteydellä että valomerkillä keskukseen.

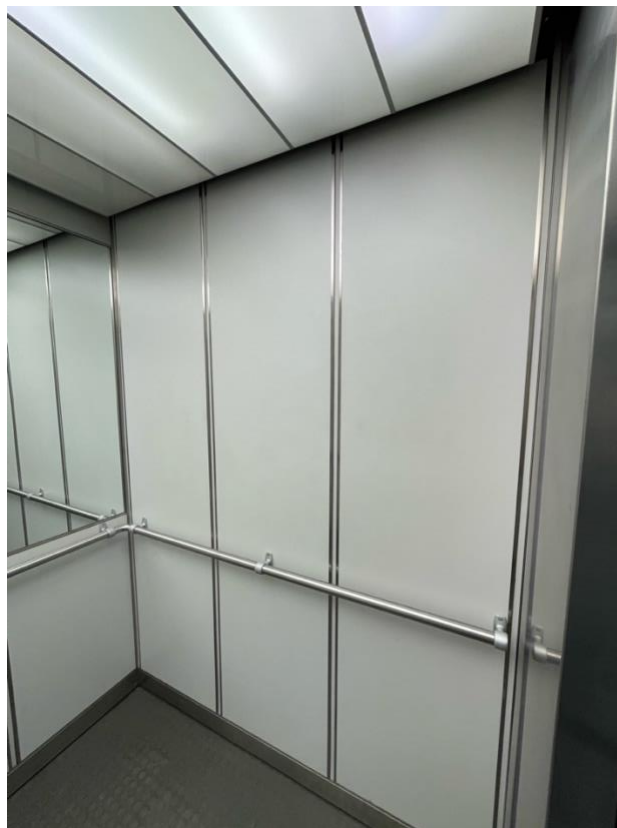
Kuva 18

Kuvassa 18 näykyvät hississä olevat käsijohde ja peilit. Hissiä ei ole kääntöistuinta. Käsijohteen korkeus lattiasta on 890 mm, eli vähän alle suositusten. Käsijohde on muodoltaan pyöreä, halkaisijaltaan suositusten kokoinen ja siitä saa pitävän otteen. Sen etäisyys seinästä on 35 mm, joka on vähän alle suositusten ( $\geq 45$  mm). Hississä on peilit takaseinällä ja peilien alareunojen sijoituskorkeudet ovat suositusten mukaiset. Hissin pintamateriaali on suurilta osin suositusten mukainen, mutta seinissä on käytetty osittain kiiltäviä pintoja. Hissien valaistus on tasainen, mutta se ei ole häikäisemätön. Hissien valaistusvoimakkuus on yli suositusten (300 lx).

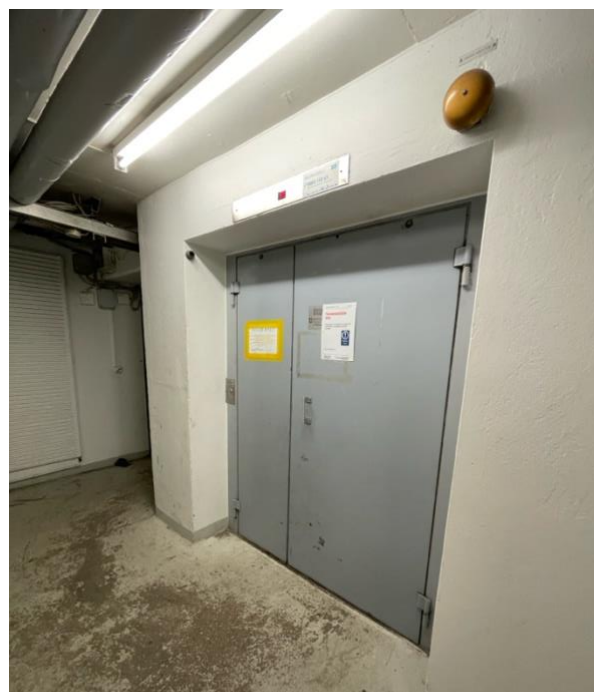
Kuva 19

Hissin kutsupainikkeen keskikohdan sijoituskorkeus on parin sentin verran yli suositusten (900–1100 mm) ja ne sijaitsevat nurkassa. Kutsupainikkeet ovat kuitenkin koholla taustastaan, ne eroavat tummuuskontrastina seinästä ja ne ovat halkaisijaltaan riittävän kokoisia. Kerrosnumero ei sijaitse kutsupainikkeen yläpuolella, mutta se sijaitsee heti vastakkaisella seinällä. Hissin ulkopuolelle kuuluu äänimerkki ja näkyy valomerkki hissin saapumisesta.

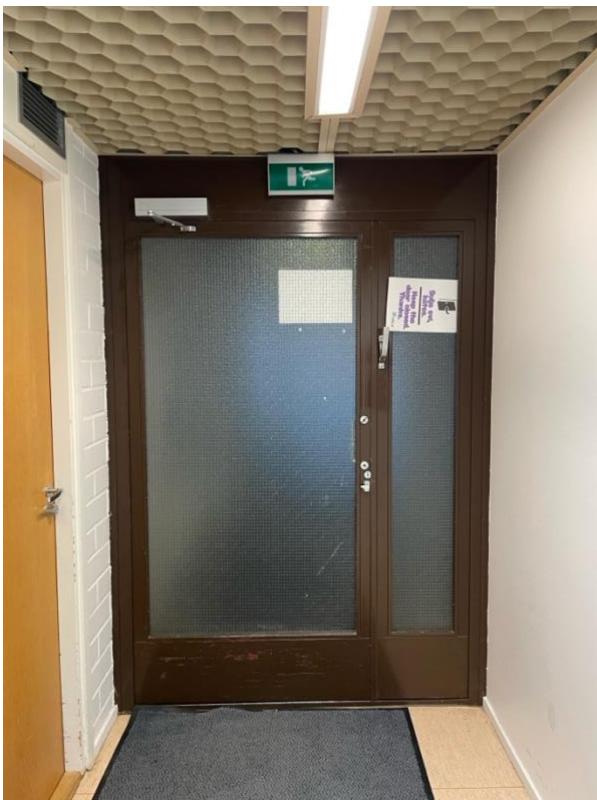
Kuva 21 a

Sisäovi 10. kerroksessa on suositusten mukainen kynnystä, sen avaamista ja kontrastimerkintöjä lukuun ottamatta (kuva 21 a). Kynnys on 25 mm korkea, eikä ovea saa avattua yhdellä kädellä. Ovea ei ole mahdollista pitää aukiasennossa. Ovi on lasia, mutta siinä ei ole kontrastimerkintöjä. Ovi parkkihalliin on muutoin suositusten mukainen, paitsi sitä ei saa avattua yhdellä kädellä tai ilman avaimia. Oven saa kuitenkin pidettyä hyvin auki (kuva 21 b).

Mikäli parkkihallin sisäänkäyntiä halutaan käyttää, tulisi oven avaamisessa ja hississä olla mukana henkilö avaamassa painavia ovia ja painamassa oikeita kerrosnumeroita. Parkkihallin sisäänkäyntiä ei voi muutoin käyttää. Selkeämpi ja työvastuuta helpottava ratkaisu voisi kuitenkin olla luopua parkkihallin sisäänkäynnin käytöstä ja ohjeistaa katsojia saapumaan tarvittaessa Merihaan yleistä hissillä avulla pääsisäänkäyntien luokse.

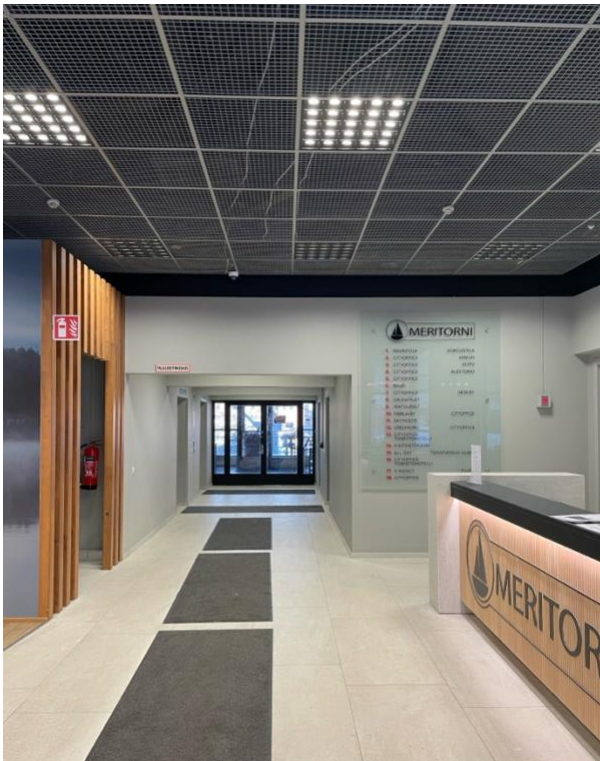
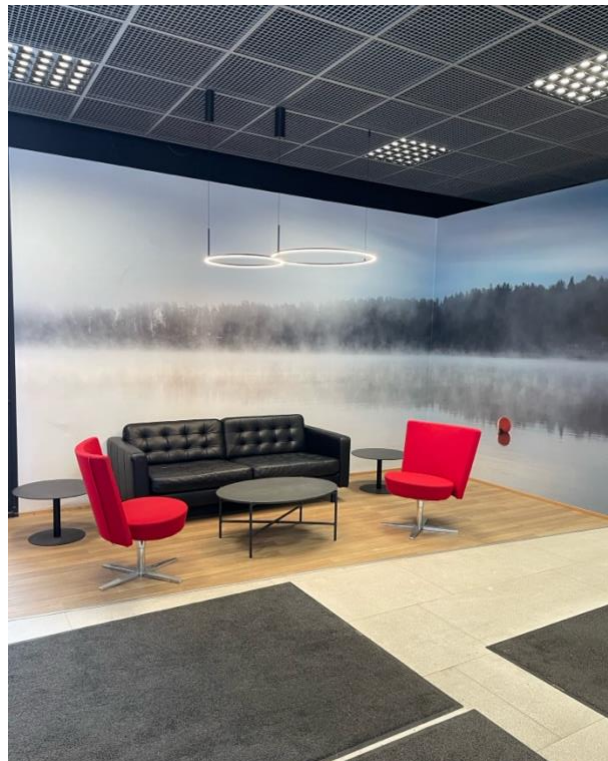
Pääopaste on sisäänkäynnin välittömässä yhteydessä ja se on helposti havaittavissa (Kuva 23 a). Opasta pääsee myös katsomaan läheltä. Pääopasteen yhteydessä ei kuitenkaan ole pohjapiirrosta tai merkintää esteettömistä kulkureiteistä tai tärkeimmistä toiminnoista, joihin

sisäänkäynnistä pääsee asiointitilojen sijainteja lukuun ottamatta. Opaste on helppolukuinen, mutta sen pinta ei ole himmeä.

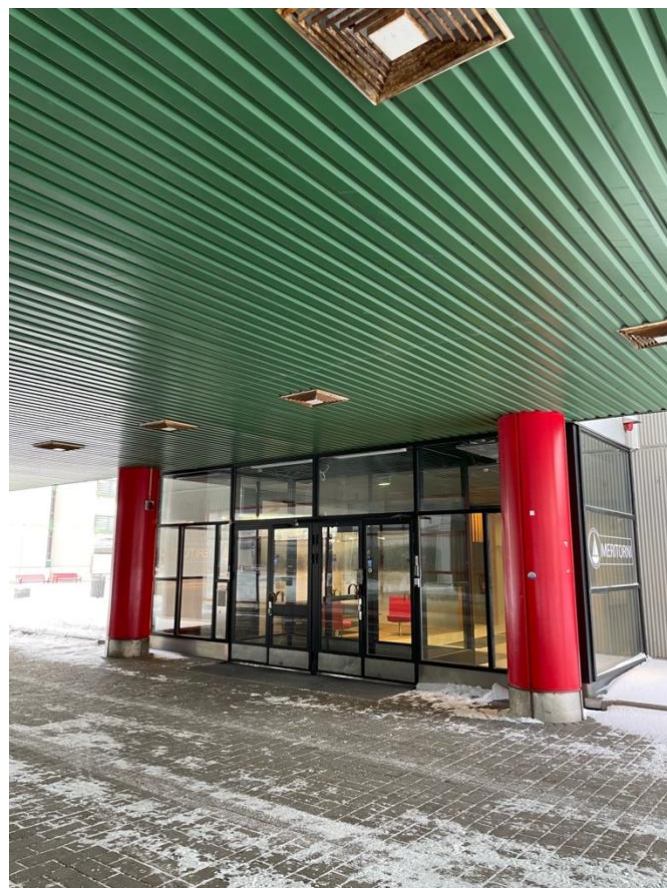
Kuva 24

Rakennuksen sisäänkäynti on helposti havaittava, se on katettu ja valaistu (kuva 24). Sisäänkäyntiä ei ole merkitty erillisellä oppaalla, mutta ikkunoissa lukee isolla ja selkeällä tekstillä rakennuksen nimi. Sisäänkäynnin edustalla ei ole istumia tai pyöräpysäköintiä. Tasanne sisäänkäynnin edustalla muutamia metrejä iso, mutta suoraan ovien edessä on ritilä, jonka tasoero maahan on suositusten mukainen (kuva 25 a). Rakojen leveys on suositusten mukainen. Oven yhteydessä ei ole ovikello tai ovipuhelinta.

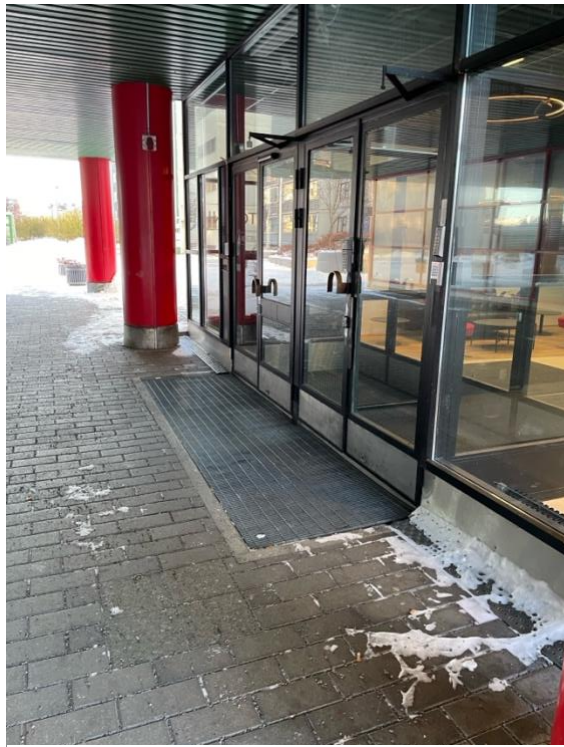
Kuva 25 b

Sisäänkäynti rakentuu kahdesta pariovesta ulkona, tuulikaapista sekä kahdesta pariovesta sisällä. Sisäänkäynnin vasemman puolisiin oviin on asennettu avauspainikkeet. Ovet ovat helposti hahmotettavissa, mutta vain yhdessä ovesta on kontrastimerkinnot (kuva 25 b), vaikka ne ovat suosituksia matalammalla. Ovien ulkopuolella on paljon vapaata avautumistilaa, mutta tuulikaapin sisällä ei ole. Yksittäisten ovien vapaa leveys on 840 mm, eli suosituksia ( $\geq 850$  mm) kapeampi. Kahden oven kulkuaukon vapaaleveys on kuitenkin 1680 mm. Kynnykset ovat suorareunaisia ja kynnyks on ulkosäleikköön 40 mm korkeammalla (suositus 20 mm). Ovet ovat käsin avattavia kääntyviä

saranaovia, joista puolet on mahdollista avata sähköisellä avauspainikkeella. Ovet ovat painavia, eivätkä ne ole avattavissa yhdellä kädellä.

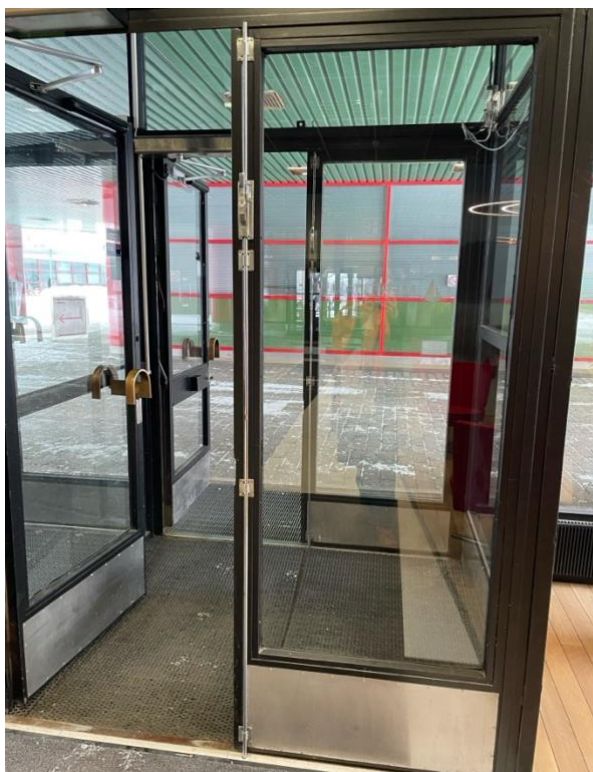
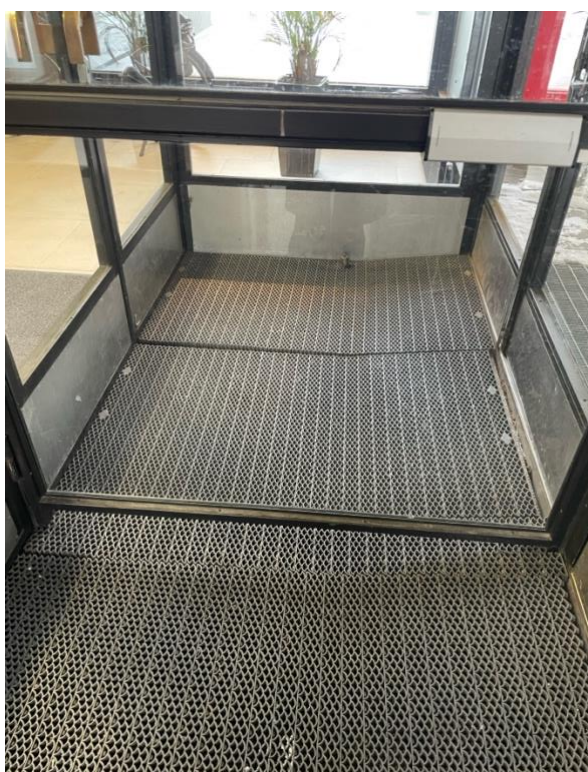
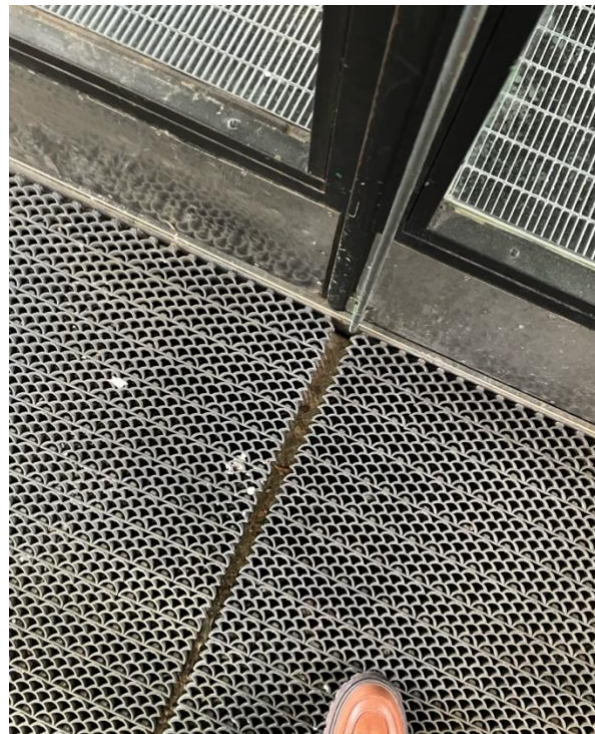
Tuulikaappien koot ovat riittävät, mutta sisäovet avautuvat tuulikaappiin, jolloin niiden vapaaleveys kapenee 170 mm (kuva 26 a). Leveys on vielä suositusten mukainen, mutta reitti ei ole suora. Tuulikaapin lattia ei ole myöskään tasainen, vaan väli-ikkunasta mitattuna, korkeusero ulko-oveen on 15 mm ja sisäovella 75 mm (kuvat 26 b ja 26 c). Lattian ero on siis 1500 mm

etäisyydellä 60 mm. Tuulikaapin lattia ei ole helppokulkuinen, kun kumimattokaan ei ole suorassa (kuva 26 d).
